# 安土城天主台周辺の発掘調査

～昭和から令和の発掘調査で見えてきたこと～

2024.6.2 第18回 鎌刃城まつり

滋賀県文化スポーツ部文化財保護課 岩橋隆浩

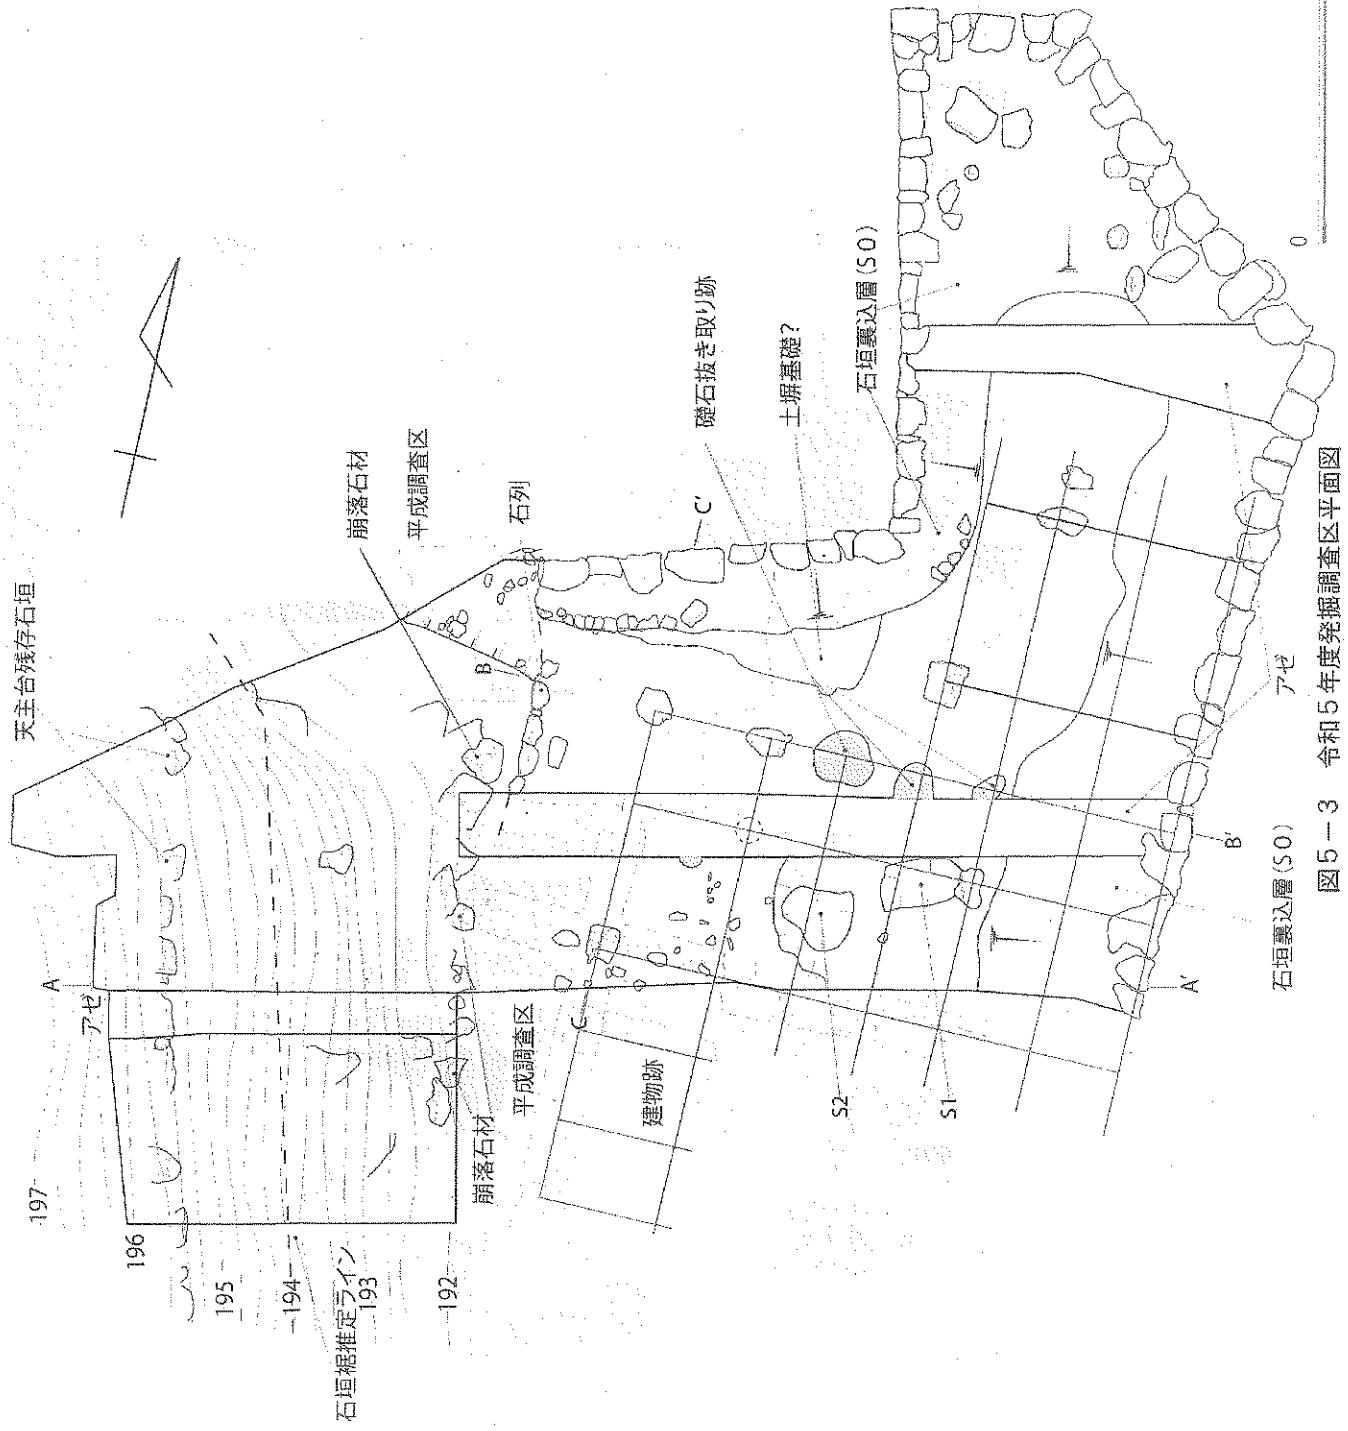
図5-3 令和5年度発掘調査区平面図

S 0 はこの修理に伴う石垣裏込層、S 1・2 は土坑で埋土に番線やボルト付きの金物などが含まれることから、この修理に伴って掘られた穴であると考えられる。裏込層（S 0）は、施工年度によって天端の高さが違い、北端の昭和 48 年度に施工された部分では現天端石の裏側に全く裏込石が入れられていない。

また、礎石を検出した遺構面の高さと比べて、石垣天端石の上面高が低いことから、全体的に天端石が一石分足りないようである。残されている写真を見ると、この部分の遺構面については、昭和 40 年代の修理以前にすでに欠失していたものと推察される。

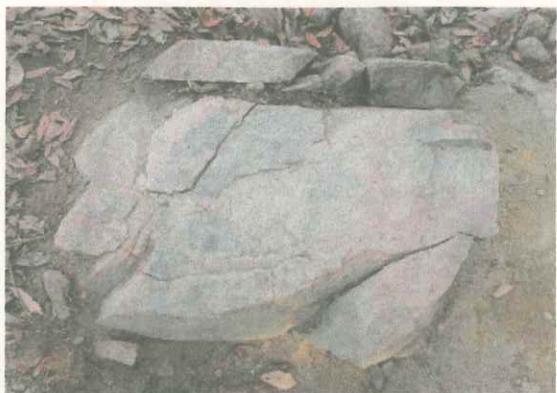
建物跡の礎石列は、北側柱列と西側柱列と考えられる列を検出しました。礎石は本丸などと同等の大型のものを用いています。被熱のため赤変しているものが多く、また表面の剥離や礎石自体が割れているものもあります。なお、礎石の一部（S1東側の礎石）には表面観察で柱の痕跡が明瞭に確認できます。

本丸取付台建物1の礎石焼損状況（西から）

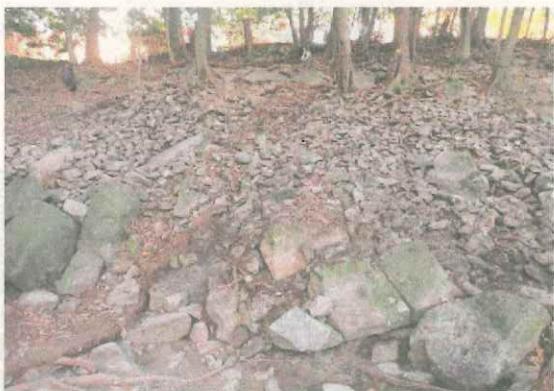
天主台石垣の上部はその前面に崩落しており、崩落した石垣裏込層と築石が広く斜面をなして堆積している状況。確認できた築石は高さ 1 石から 3 石分。また、調査区北端で、鈍角の鎧になっている算木積みの隅角部を検出した。

天主台東面の崩落状況（東から）

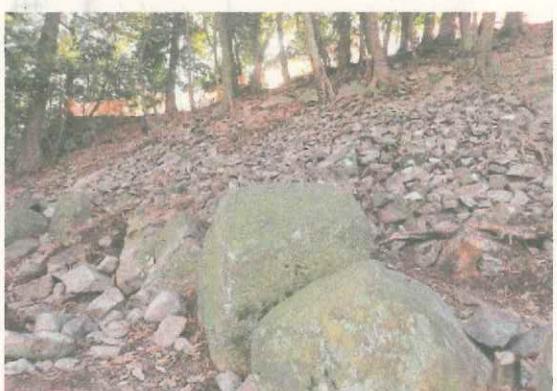
石垣上部が倒壊し、下部の築石の前面に堆積している状況を確認しました。天正10年6月、本能寺の変の後、安土城天主が焼失・倒壊した時以降に崩れたものと考えられますが、残存する築石の高さがほぼ揃っていることから、自然倒壊したものではなく、人為的に崩された、「破城」が行われた可能性も考えられます。安土城は、天正13年の八幡山城（滋賀県近江八幡市）の築城に伴って廃城となることから、この時に破城が行われた可能性が考えられます。

天主台東面の崩落状況（北東から）

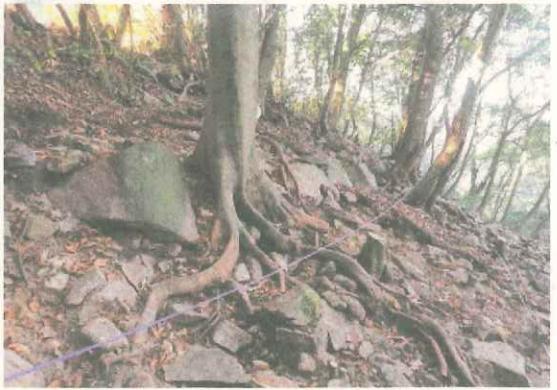
天主台東面石垣築石残存状況（南東から）
